Pembangunan Kolom Lantai 2 dalam Mendukung Kegiatan Pembelajaran di Pondok Pesantren Ashhaburratib

Lilis Tiyani¹, Jonathan Saputra^{2*}, Yuwono³

^{1,2,3} Politeknik Negeri Jakarta, Depok, Jawa Barat, Indonesia

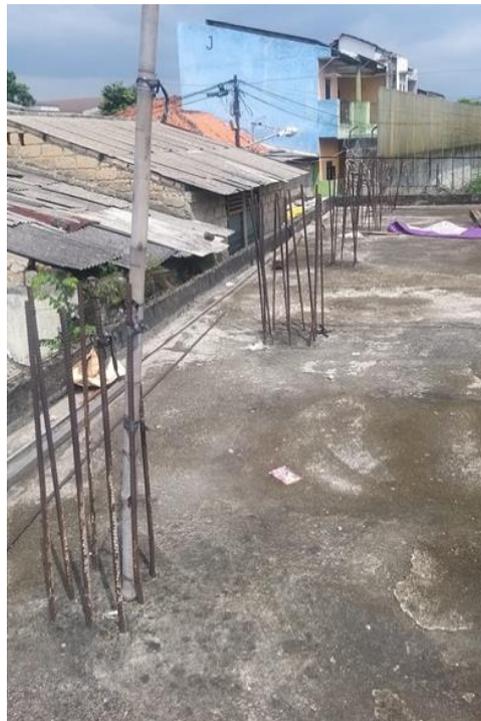
pembangunan ini difokuskan untuk memberikan ruangan terpisah antara tempat tinggal dan tempat belajar yang digunakan oleh para siswa. Keterbengkalainya pembangunan ini diakibatkan oleh wafatnya salah satu pendiri Pondok Pesantren, sehingga kondisi pada saat sebelum pelaksanaan pengabdian baru sampai terpasangnya tulangan-tulangan untuk kolom pada lantai dua di gedung bangunan tersebut.

Tulangan yang terpasang pada beton, apabila pekerjaannya tidak tuntas dikerjakan, dapat menerima pengaruh dari lingkungan luar sedemikian sehingga timbul korosi pada tulangan (Mulyadi & Walujodjati, 2022). Munculnya korosi pada tulangan yang sudah terpasang pada beton dapat menurunkan kinerja kuat lekat antara beton dengan tulangannya (Amalia et al., 2022; Ngudiyono et al., 2022). Apabila tulangan tersebut langsung diberikan tindakan pengecoran, maka korosi yang ada dapat mempengaruhi kinerja beton secara keseluruhan sampai pada kuat lekat antara beton dengan baja tulangan (Rosyidah et al., 2022). Beberapa hal yang dapat mempengaruhi kuat lekat antara beton dengan baja tulangan adalah adhesi antara tulangan baja dan elemen beton, *gripping effect* akibat susutnya pengeringan beton yang mengelilingi permukaan baja, efek kualitas beton dan kekuatan tarik dan tekannya, tahanan gesekan (friksi) terhadap gelincir, bentuk, diameter, dan jarak tulangan (Setiawan, 2016).

Gambar 1. Kondisi Salah Satu Bangunan yang sudah Terpasang Tulangan

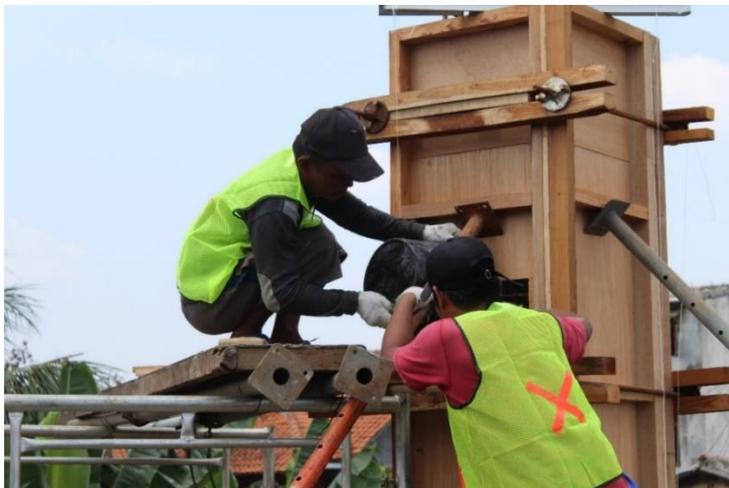
Gambar 2. Situasi saat Pelaksanaan Kegiatan Konstruksi Pembangunan Kolom

Seluruh kegiatan pekerjaan kolom bangunan lantai 2 Pondok Pesantren Ashhaburratib dilakukan dengan metode pengerjaan struktur kolom sesuai Standar Nasional Indonesia (SNI) terbaru (SNI 1727:2013, 2013; SNI 2847:2019, 2019) yang ditunjukkan pada Gambar 2. Manajemen konstruksi diaplikasikan sejak pada tahap perencanaan sampai pada tahap pelaksanaan pekerjaan konstruksi yang ditunjukkan pada Gambar 3. Pengaplikasian ini dilakukan bertujuan untuk mendapatkan hasil optimal dengan tetap memperhatikan batasan waktu, biaya dan mutu (Stefanus, 2020). Hasil pelaksanaan kolom gedung juga untuk menjaga tulangan yang sebelumnya sudah dipasang tidak semakin lama terpapar oleh lingkungan luar yang dapat menimbulkan korosi dan mempengaruhi kekuatan dari kolom tersebut (Amalia et al., 2022).
